Asbest im Haus

Herausgeber: Bundesamt für Gesundheit

Publikationszeitpunkt: November 2005

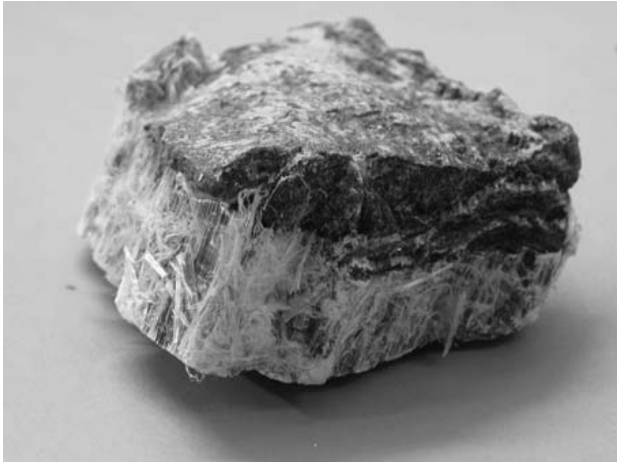
Asbesthaltiges Gestein, Foto IST

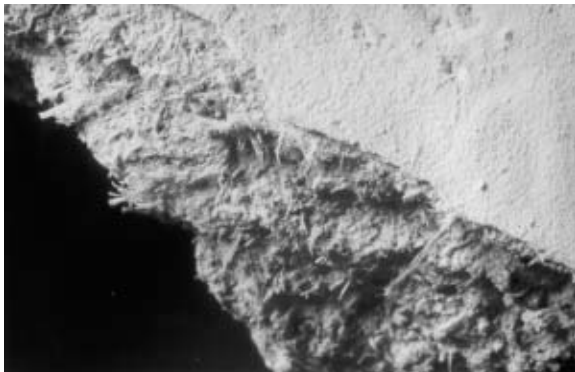
Diese dienten vornehmlich der Verkleidung von Fassaden oder wurden an der Haus-Innenseite von Dachkonstruktionen montiert.

Zerbrochene Asbestzementplatte mit sichtbaren Asbestfaserbüscheln, Foto: SA

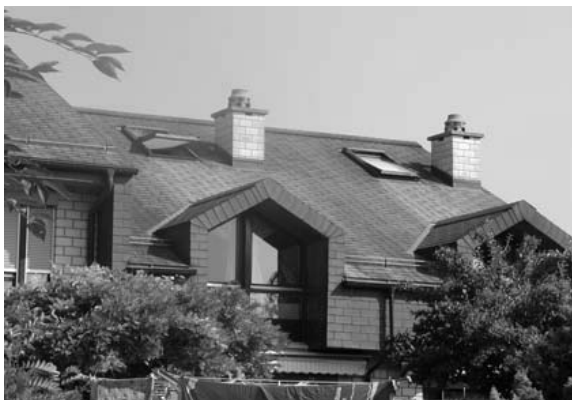
Dachschiefer aus Asbestzement, Foto IST

Häufige Verwendung an Häusern, seltener an Industriebauten.

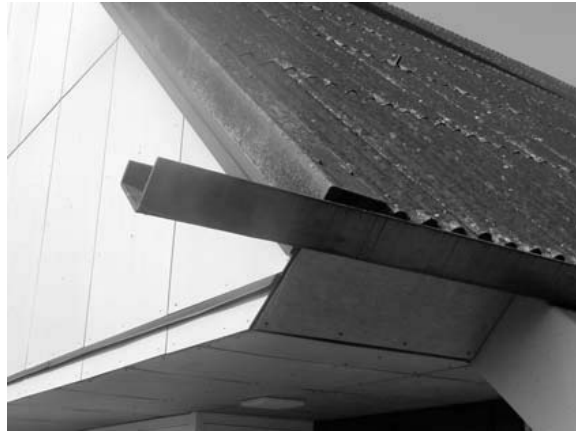
Asbestzement-Wellplatten, Foto IST

Asbestzement-Wellplatten finden sich als Fassaden und Dacheindeckungen von Häusern, Industriebauten, Schuppen und Velounterständen.

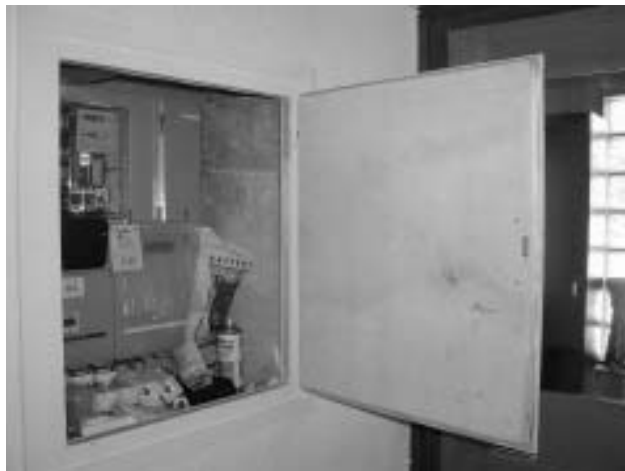
Sicherungskasten mit asbesthaltiger Brandschutzplatte an der Innenseite der Tür, Foto IST

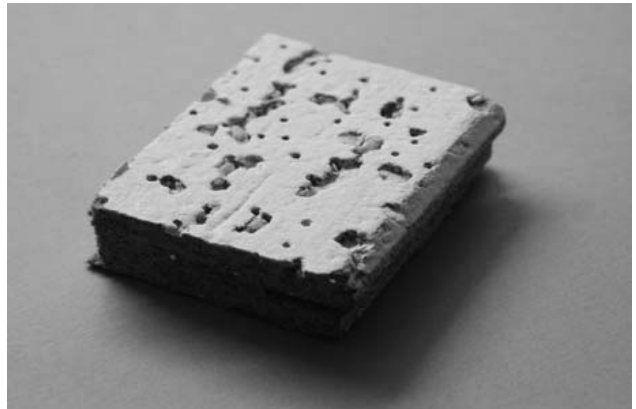
Teil einer asbesthaltigen Akustikplatte, Foto IST

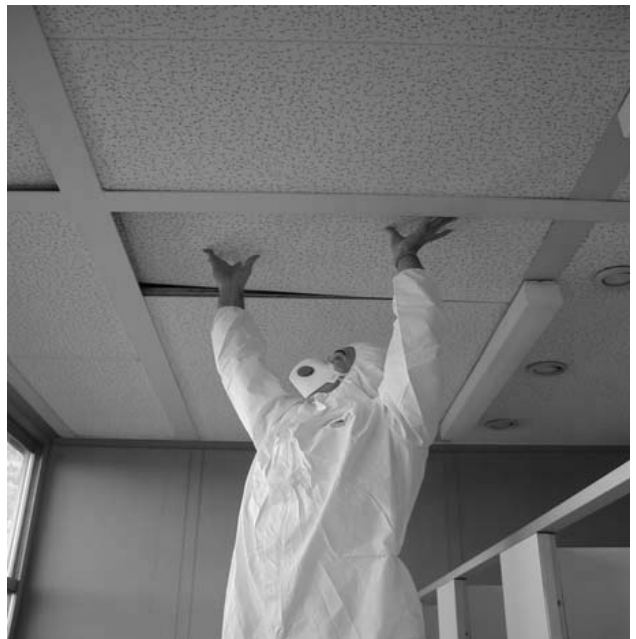
Asbesthaltige, abgehängte Deckenplatte (Akustikplatte), Foto IST

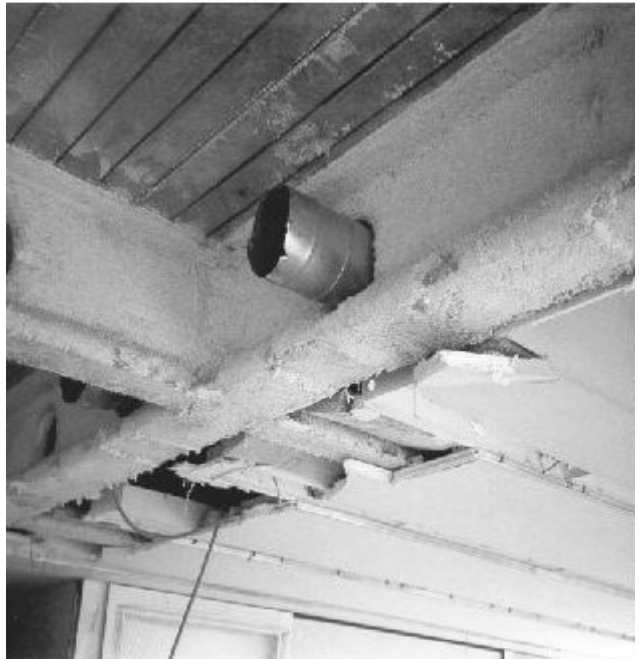
Spritzasbestbeläge entstanden, indem man Asbest mit Bindemitteln wie Gips vermischte und sie beispielsweise auf die Stahlträger von Hochhäusern, Wohnblocks, Sporthallen, Konzert- und Theatergebäuden spritzte. Einfamilienhäuser besitzen selten Spritzasbestbeläge. Das Spritzasbestverfahren war zum einen eine Massnahme zum Schutz vor Bränden, zum andern diente es der Schallisolation und Wärmedämmung.

Spritzasbest an einer metallischen Tragkonstruktion, Foto IST

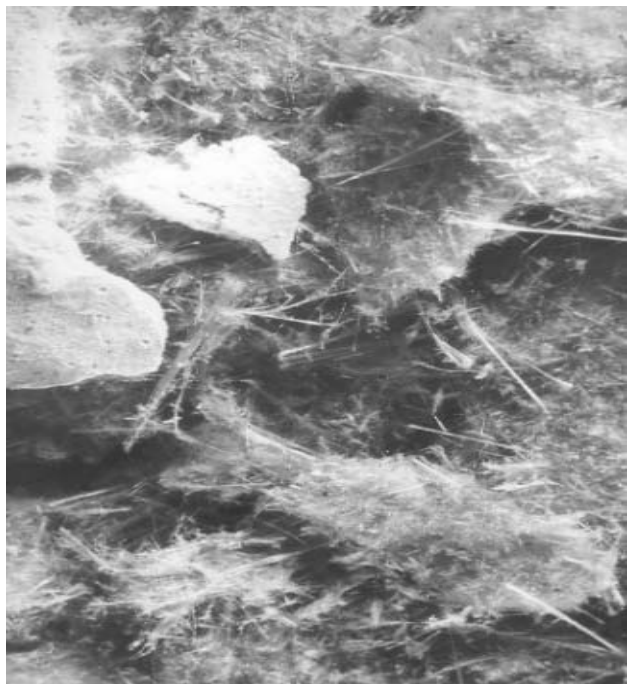
Vergrößerung eines Spritzasbestbelags mit Fasern aus Mineralwolle und spitzen Asbestfaserbüscheln, Foto: SA

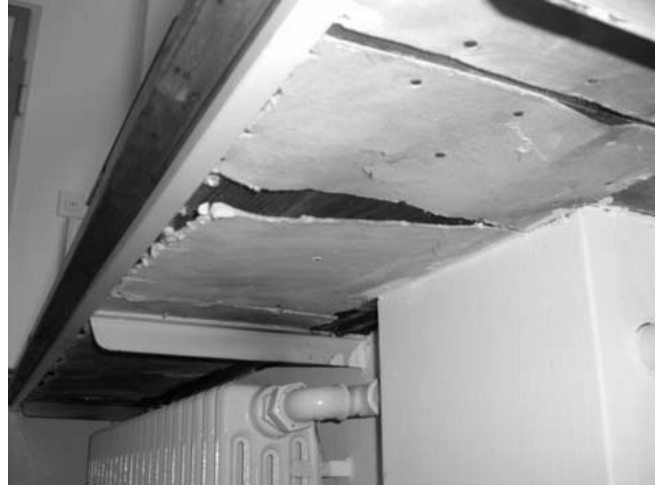
Nicht selten hielten Isolationen aus Asbestpappe - fixiert unter Fensterbrettern - Einzug in fast jedes Zimmer. Durch die freie Zugänglichkeit ist die Asbestpappe in dieser Anwendung gerade für Kinder besonders gefährlich. So können bei Manipulationen sehr leicht Asbestfasern freigesetzt werden. Der Rückbau ist spezialisierten Sanierungsfirmen vorbehalten.

*Frei zugängliche Asbestpappe an Fensterbrettuntersichten,
Foto: Kant. Lab. Basel-Stadt*

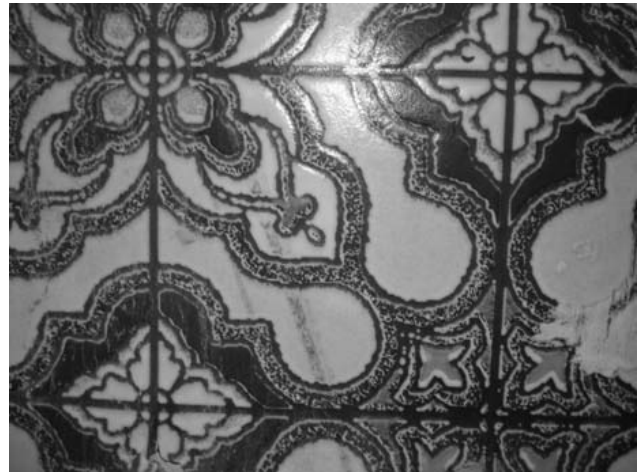
Dreischichtiger Bodenbelag mit Asbestpappe, Foto: Carbotech AG

und wurden zwischen 1970 und 1982 hergestellt. Die unterste etwa 0.5 Millimeter dicke Schicht besteht zu bis zu 90 Gewichtsprozenten aus Asbest. Darüber liegen zwei asbestfreie Schichten: Direkt auf die Asbestpappe folgt eine Schicht aus einem porösen PVC-Schaumkunststoff, darüber eine Schicht aus Kunststoff.

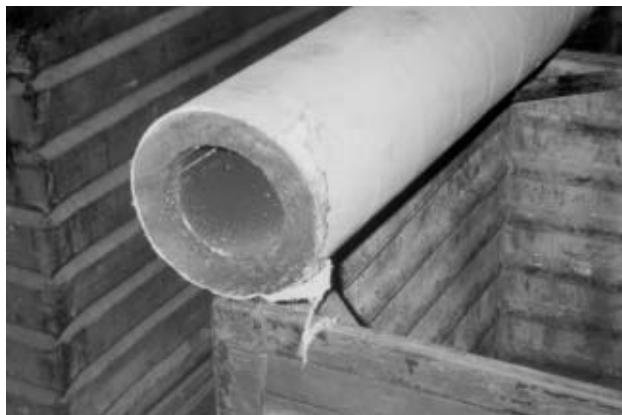
Asbesthaltige Rohrisolation, Foto IST

Asbesthaltige Rohrisolationen finden sich an Heisswasser- und Dampfleitungen, seltener an Kaltwasserleitungen.

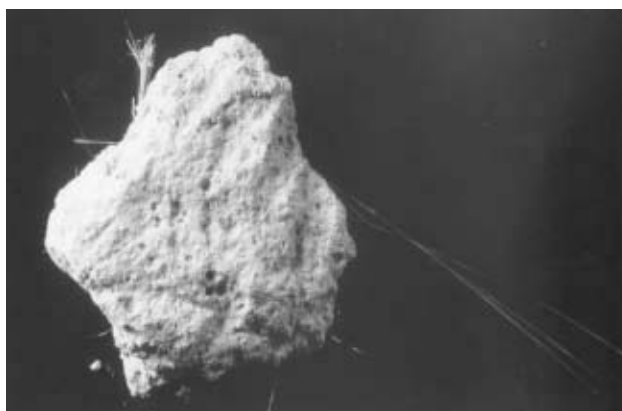
Mörtel aus einer asbesthaltigen Rohrisolation mit sichtbaren Asbestfaserbüscheln, Foto: SA

in der Schweiz aber dreischichtig aufgebaute Isolationen: Der Asbest befindet sich büschelweise verteilt in der mittleren Schicht aus einigen Millimetern bis Zentimetern dickem Mörtel und erreicht einen Anteil von 0.01 bis 5 Gewichts-prozenten. Die innere Schicht besteht aus Kork oder Glas-wole, über der Mörtelschicht befindet sich eine Gaseschicht. Reparatur- und Sanierungsarbeiten an asbesthaltigen Rohr-isolationen sind riskant: Es können ohne weiteres mehrere Millionen Asbestfasern je Kubikmeter Luft dabei frei werden. Deshalb gilt es dringend die vorgeschriebenen Schutzmass-nahmen einzuhalten.⁵
